# A SOPRONI TŰZTORONY HELYREÁLLÍTÁSÁNAK BEMUTATÁSA

*A Soproni Tűztorony mai formáját az 1676. évi tűzvészt követően nyerte el. A városháza építésekor (1896.) a torony aljában komoly repedések támadtak, ezért megerősítés gyanánt az addigi széles kocsí átjárót igen erősen leszűkítették. A 2000-es évek elején három jelentős függőleges repedés volt megfigyelhető a torony hengeres törzsén. A bajok megelőzése érdekében ekkor indult el a helyreállítás tervezése. A fellelhető irodalmi adatok és a helyszíni vizsgálatok a torony teljes körű felújításához vezettek. A dolgozat ezt a folyamatot mutatja be a kapcsolódó erőtani számításokra támaszkodva, az elvégzett megerősítési megoldásokon és munkálatokon át. Az olvasó bepillantást nyerhet a műemléki szerkezet bonyolult erőtani ellenőrzési folyamatába és a mai kor technikai színvonalának és adottságainak megfelelő építéstechnológiai eljárásaiba, ami megvalósította a soproniak 100 éves álmát, hogy a torony aljában lévő átjárót teljes szélességében ismét használhassák.*

**Kulcsszavak:** tűztorony, fa- és kőszerkezet, meghibásodások, műemléki helyreállítás, megerősítések

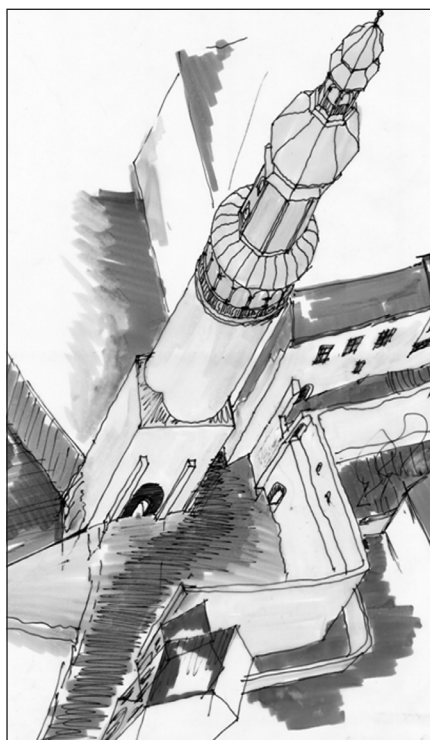
A Tűztorony szerkezeti stabilitása a kapuívok haránt irányú támasztékát biztosító városfalak meglétéig nem volt veszélyeztetve. **Sopron városa a XIX. század végén új városháza építését határozta el.** Ezt megelőzően a belváros szennyvizét és csapadékvizét elvezető közcatornát a toronytest alapozásának átvésésével építették ki. Az új városháza építése bontásokkal kezdődött, ahol a régi városháza épületével együtt elbontották a belső és a középső városfalat, az alsó falszorosban lévő épületeket, az ötszög alakú bástyát és kiemelték a munkagödört (3. ábra).

Az új városháza alapozási síkjának mélysége csaknem eléri a 4 métert. A városfalak elbontásával megszűnt a kapuívok támasztó harántfalak stabilizáló hatása, a munkagödör kiemelésével csökkent a talaj teherfelevő képessége. A Tűztorony kapuívai – különösen a vizesárok felőli boltív – megrepedtek. A korabeli szakértők csaknem egybehangzó véleménye alapján a torony megóvása érdekében a Városkapu mindkét kapuívát aláfalazták. A tömör téglafalazat beton alapra épült, amely lefedi a csatorna bevétele során, a torony alaptestén keletkezett sérülést. A két téglafaltesten az építők egy-egy gyalogos átjárót hagytak meg, így a Városkapu nem szűnt meg teljesen, de közlekedési funkcióját nem volt képes ellátni (4. ábra, a rekonstrukció előtti állapot).

**3. ábra:** A Tűztorony körül eltávolították a városfalakat. A torony megroppant

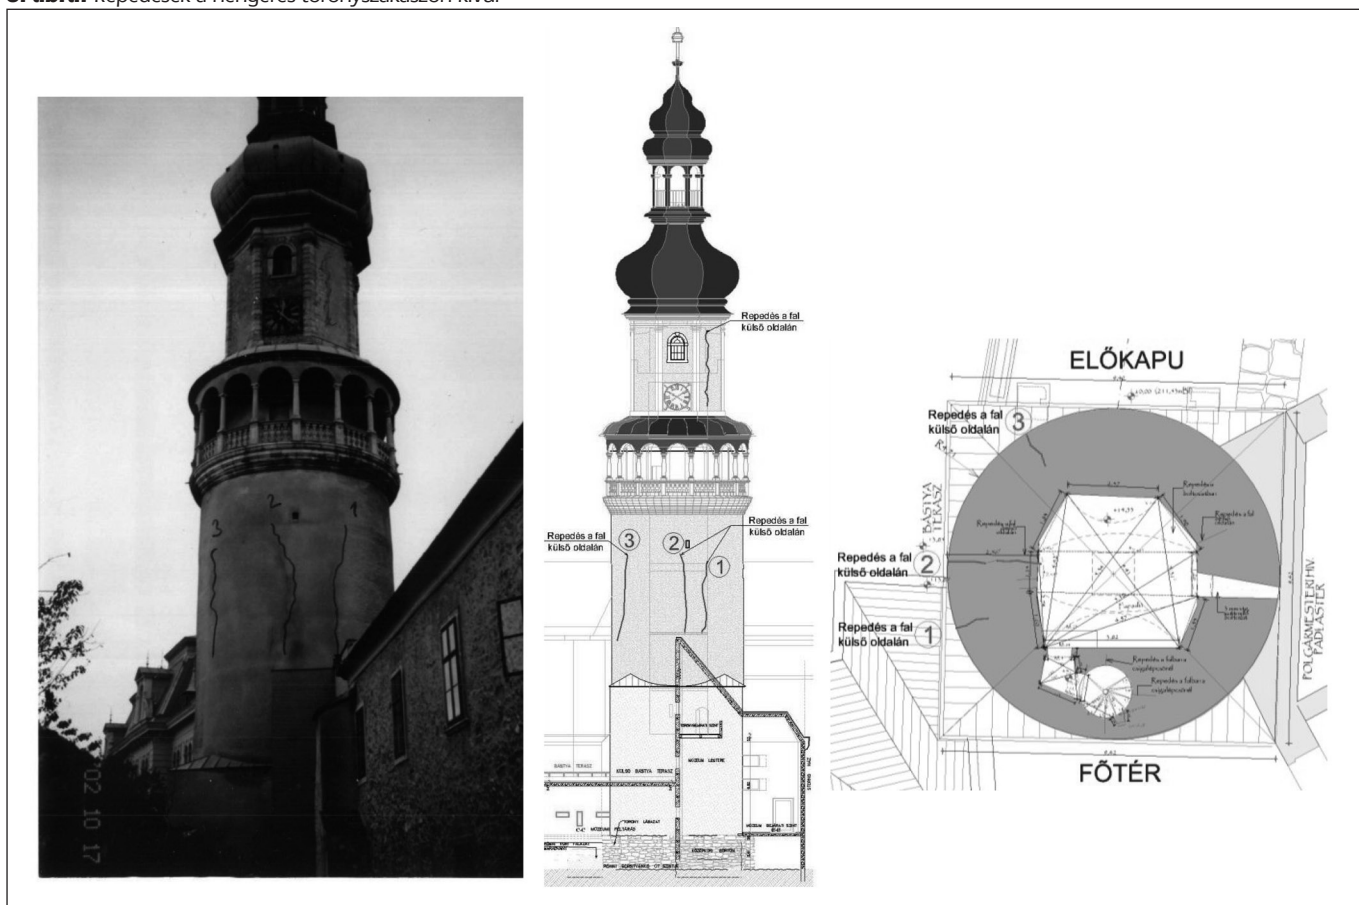
a.) A torony 2002-ben elindított szerkezet-helyreállítási folyamatának elsődleges indítéka az volt, hogy a torony falazatán függőleges repedések voltak tapasztalhatóak, amelyeket a 2002 évi helyszíni szemlén rögzítettünk. Ekkor a **torony törzs hengeres szakaszán három szemmel jól látható függőleges repedés** volt megfigyelhető a múzeum és a városi körút által bezárt észak-nyugati oldalon. Ezeket mutatja a 6. ábra. Az ábrán a repedéseket 1,2,3 sorszámmal jelöltük meg. A repedések a csatlakozó múzeumépület tetőponti szintje fölött indultak és a legfelső csigalépcső ablak alatt

körbefutó vasbeton erősítő gyűrű alatt értek véget. Hasonló repedéseket észleltek az 1969. év környékén zajló építési munkálatok során. Nagy valószínűséggel a korábban beépített vasbeton gyűrűk nem működtek kellő hatékonysággal.

**6. ábra:** Repedések a hengeres toronyszakaszon kívül

c.) A tapasztalt meghibásodások másik köre a **valószínűleg leverésével vált láthatóvá a falazatoknál**. A falazatok felületén felismerhetőkké váltak utólagos átépítések, bontások, beavatkozások nyomai, amelyek a falazat teherbírását lokálisan gyengítették. Ilyen gyengítés a hengeres toronyszakasz észak-nyugati oldalán bevéselt WC-lefolyó, amely mentén az egyik jelentős függőleges repedés is kialakult (lásd a 2. számú repedést a 6. és 9. ábrán).

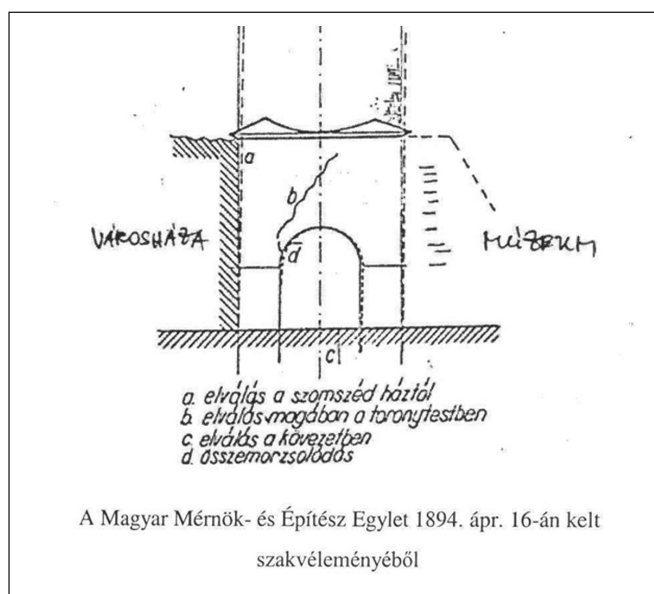
a.) A **torony állapotát leíró első szakvélemények** a környezetének XIX. század végi jelentős átépítésével összefüggésben születtek. Az 1890-es évek második felében született nagyszámú szakvélemény tanúsága szerint a toronyátjáró Városháza felőli oldalán az északi (Előkapu felőli) kapuzatnál, a **boltvállból 70-75 fokban repedés indult ki** az átjáró tengelye irányában felfelé. A boltvállnál a falazat kőanyagának morzsolódását is tapasztalták. Továbbá a torony elvált a szomszédos építményektől (7. ábra). A repedés kialakulásának okát valószínűsíthetően Hegedűs Gyula, a Sopron megyei Államépítészeti Hivatal vezetőjének jelentése írja le legpontosabban. Jelentése szerint a repedések oka a boltövek oldalnyomásában

keresendő. Korábban a Mérnök és Építész Egylet szakvéleményében említett másod- és harmadrendű repedéseket nem tartotta jelentősnek, lévén azok a csatlakozó építményeknél mutatkoztak. Nem értett egyet a korábbi szakvéleményekkel, amelyek szerint a repedések kialakulásához a csatlakozó falak elbontása vezethetett. Véleménye szerint a repedések oka a Városháza alapjainak kiemelésekor a megtámasztás megszűntében keresendő.

7. ábra: Az átjáró boltozat károsodása az 1890-es években

Javításként szakvéleményében az átjáró teljes kifalazását javasolta, ami egy 1,0x2,1 m méretű átjáró nyílás megtartásával valósult meg, válogatott téglá és pc. habarcs felhasználásával az 1900-as évek elejére. A repedés kialakulásában további szerepet játszhatott a torony alapozásának 1850-es évekbeli átvágása a városi csatornával, illetve a tornyot oldalról megtámasztó bástyafalak elbontása. Ezek a repedések a 2002. évi helyszíni szemléken már

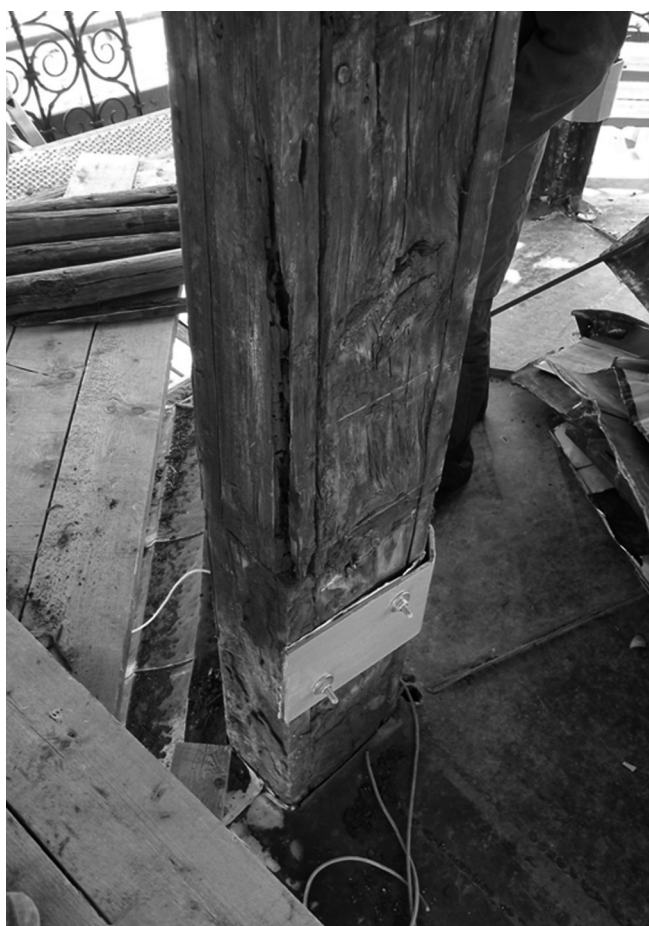
a.) A legjelentősebb meghibásodás a faserkezetű toronyrész alkotó nyolc ötszögletű – a +37,00 és 48,70 m szintek

8. ábra: Károsodott ötszögletű oszlop a harangterasz szinten

közötti kb. 12 m hosszú - függőleges faoszlop esetében volt tapasztalható a harangszinten.

A harangszinten (+45,00 – 48,70 m) már az előzetes részleges feltárások (2012. május-június) azt mutatták, hogy az oszlopok közül három, megerősítése válhat szükségessé.

meghibásodása miatt is készült (8. ábra). A **rézlemez fedés és díszítő elemek** lebontása után a faszerkezet teljesen láthatóvá vált. Ebből kiderült, hogy három északi oldali oszlopot már jó 100 évvel ezelőtt szükségessé vált megerősíteni. Ezek a megerősítések az oszlopmagasság mentén eltérő mértékben történtek meg. Megerősítésül a faoszlop belső oldalára laposvasat erősítettek fel.

A faszakértői vélemény ezen három oszlopon vörös korhadást és rovarrágást állapított meg, további megerősítést javasolva.

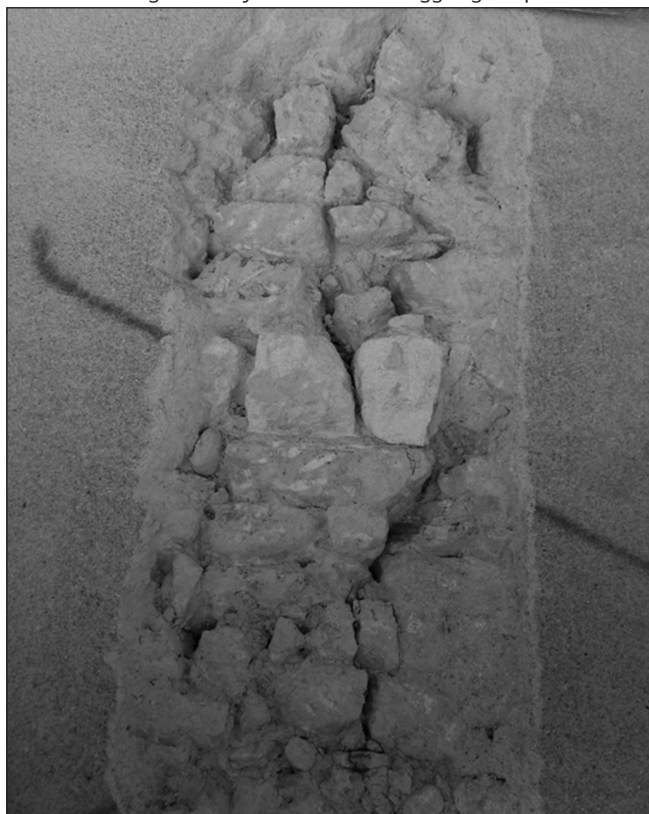
9. ábra: A hengere toronyrész falazatának függőleges repedése

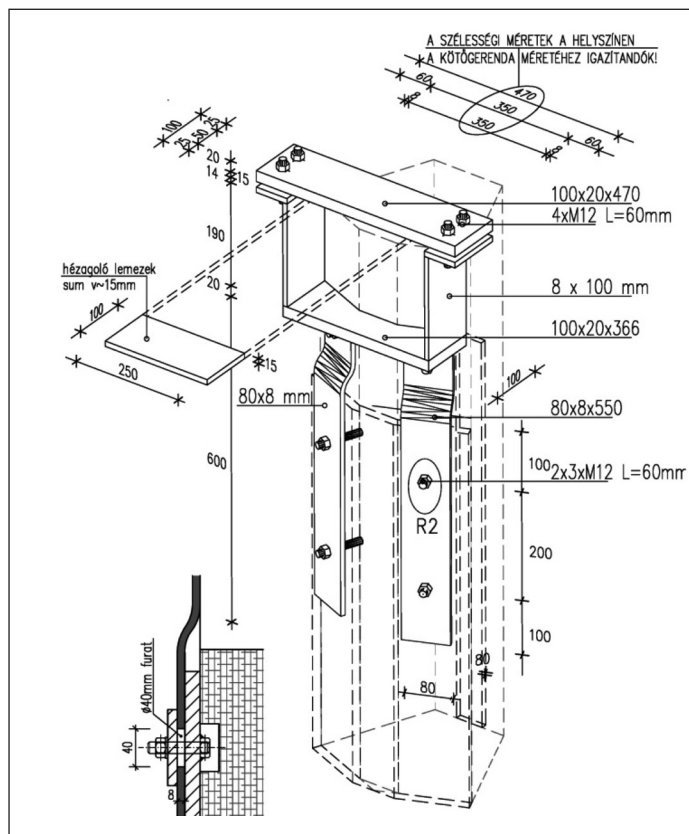
**17. ábra:** Acélszerkezetű lekötő szerelvény (M03) a +48,70 m szintnél

A toronysisakot lekötő acél sodronykábelek a +37,30 m szinten kialakított új vasbeton. földmentárcsába vannak lehorgonyozva. Ezen földmentárcsa húzóerőt átvivő módon az alsóbb toronytesttel össze van kötve (16. ábra).

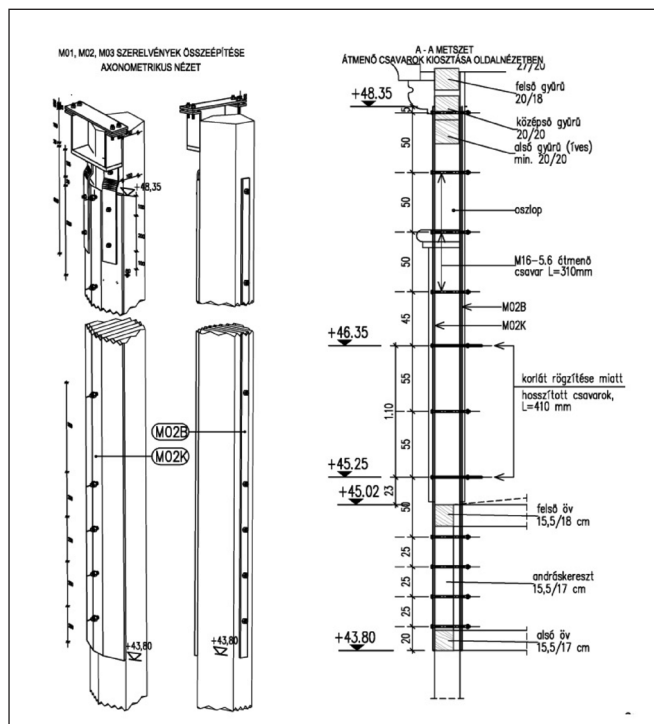
19. ábra. A harangszinti ötszögletű oszlopokat megerősítő acélszerelvény kialakítása

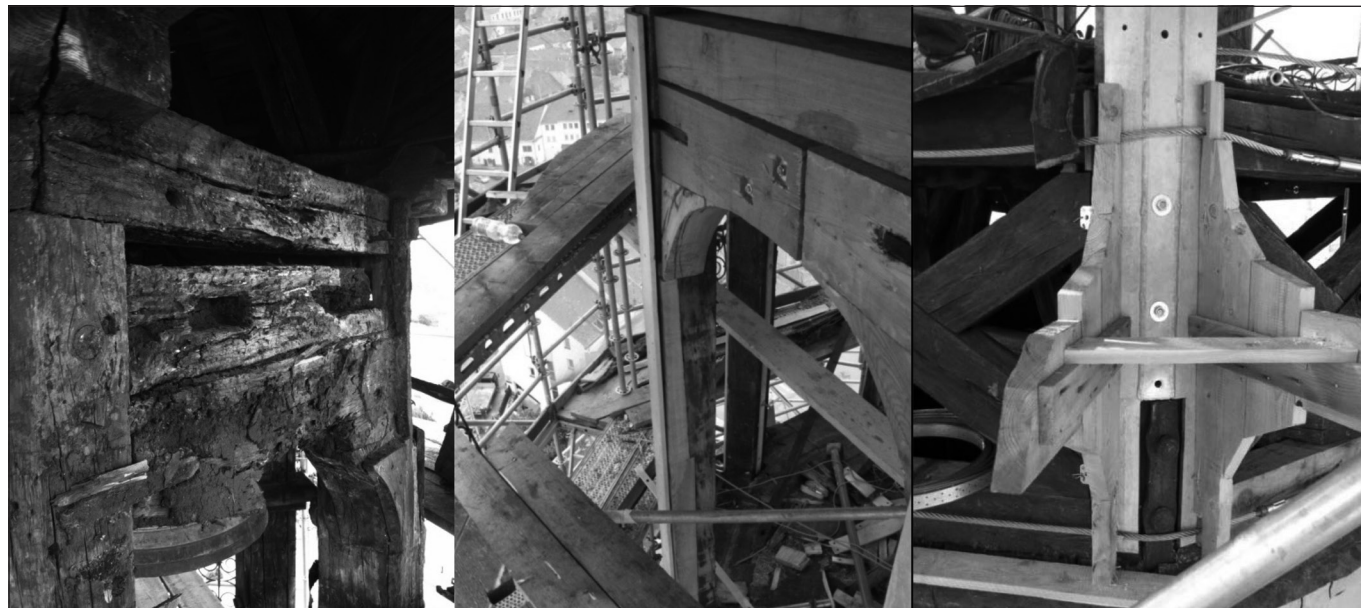
20. ábra: A harangszinti ötszög keresztmetszetű oszlopokat megerősítő acélszerelvény és a kicserélt poligonális gyűrű egy része

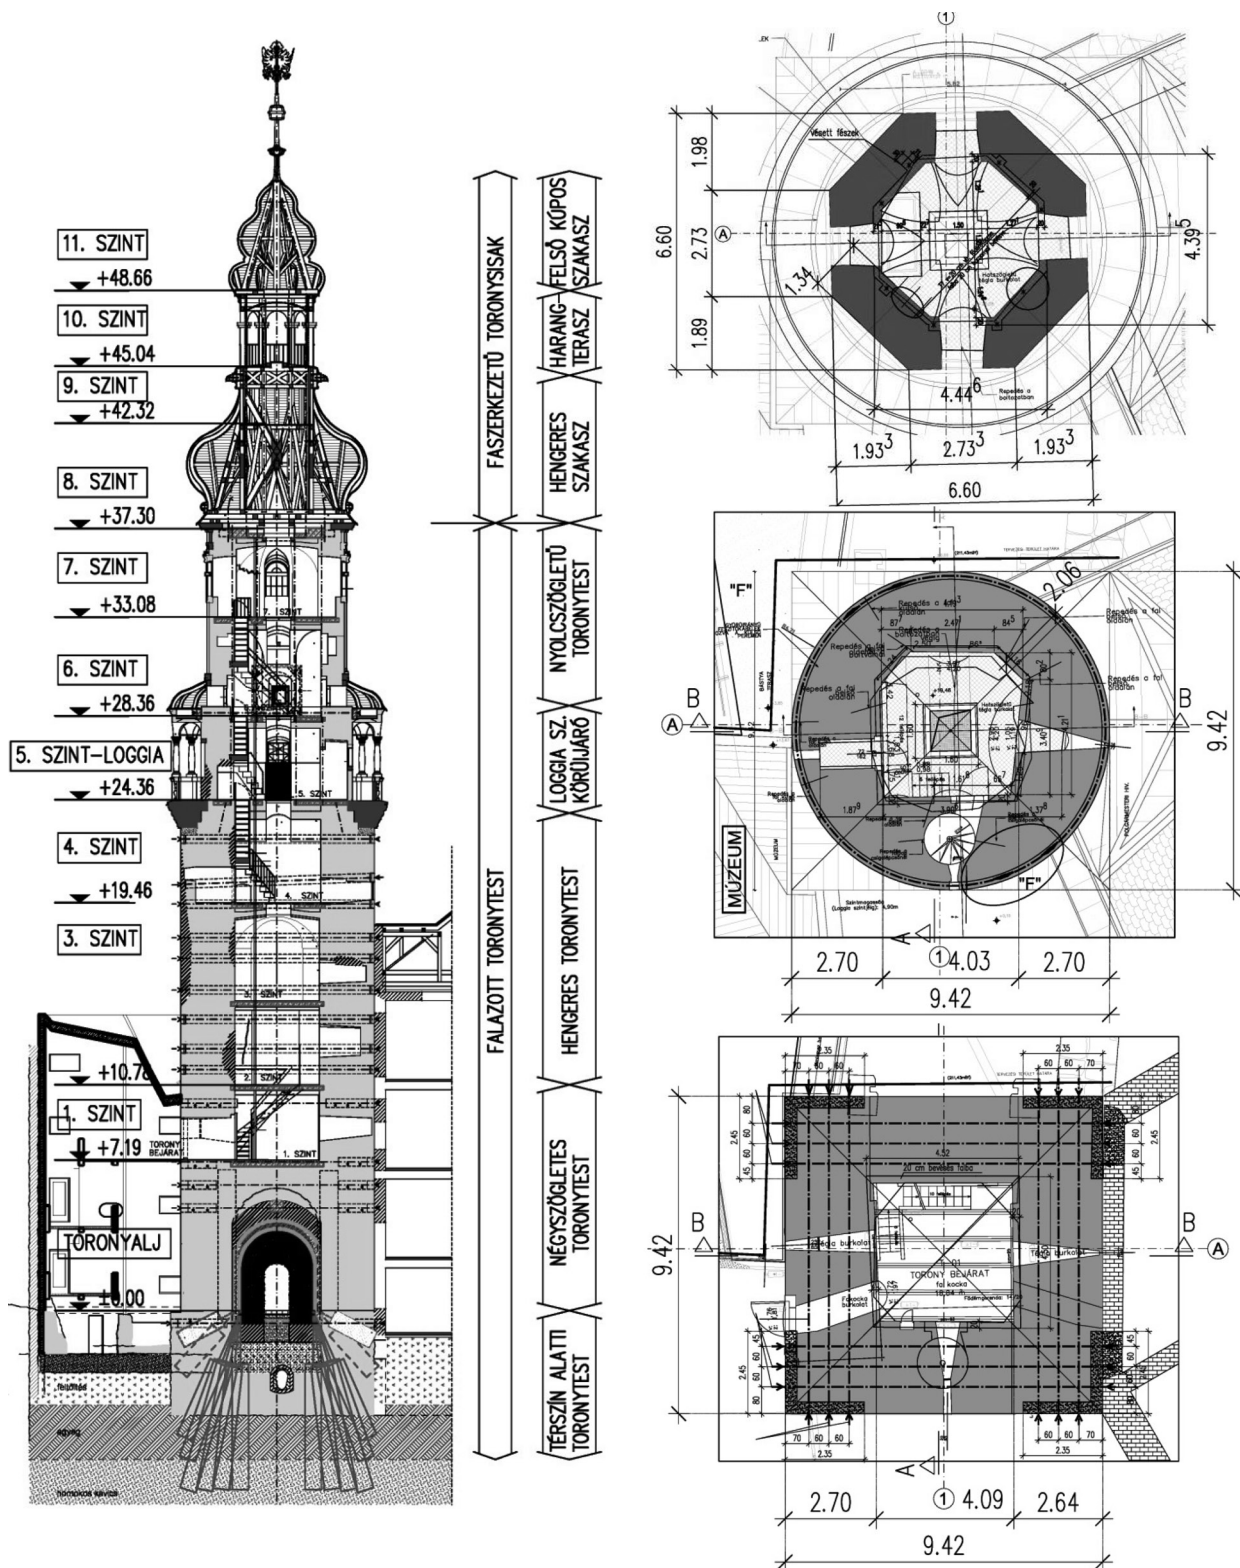
21. ábra: A falazott toronytest kialakítása a megerősítésekkel

- a torony alatti altalaj és az alapozás megerősítése,
- a négyzetes toronytest megerősítéséhez a falazat injektálása és a vízszintes erők felvételére irányuló feszítópázmák elhelyezése,
- a hengeres toronytesten a fafödémek helyett vasbeton födémek készüljenek, kívül gyűrűirányú feszítópázmák fogják össze és segítsenek elhárítani a fal inhomogenitásának következményeit,
- a loggiaszinten és a nyolcszögű toronytest minden szintjén a boltozat legyen megerősítve,
- a sisak lehorgonyzását is biztosító függőleges feszítópázmák stabilizálják a faszerkezetű toronytestet és a pázmák vasbeton tárcsához legyenek lehorgonyozva.
